忠孝國小 109 年校園防汛安全檢查表

忠孝國小 109 年校園防汛安全檢查缺失處置一覽表

學校名稱：忠孝國小 建築物名稱：忠孝樓 檢核日期：109 年 5 月 1 日

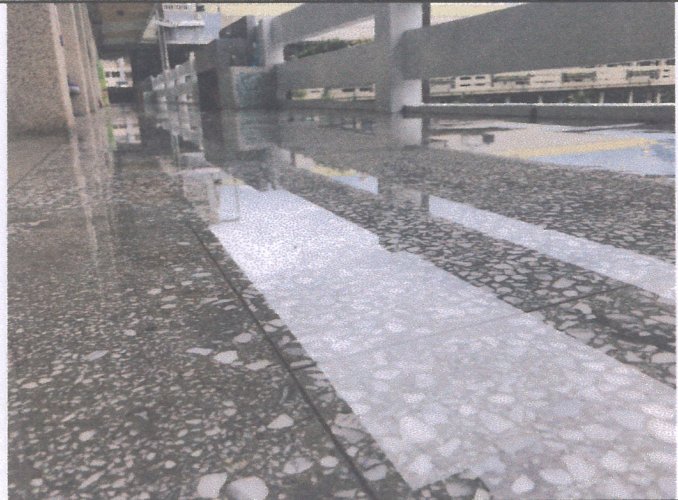
項次	項目	安全檢核應注意要點	查核結果	學校處置方式說明
1	走廊	走廊排水是否正常，未見積水。	二樓走廊地面大雨後積水不退	申請經費打除走廊面層，重新鋪設磨石子地板，並妥善設置排水坡度及排水孔。
照片說明：109.04.30 16:30 二樓走廊地面大雨後積水不退			照片說明：109.04.30 16:30 二樓走廊地面大雨後積水不退

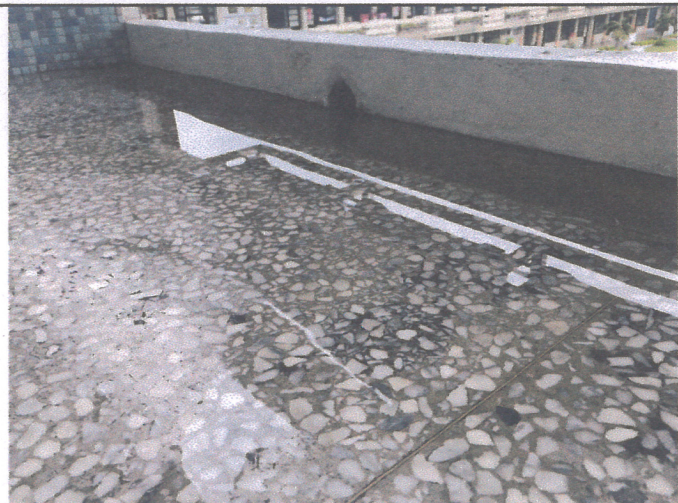
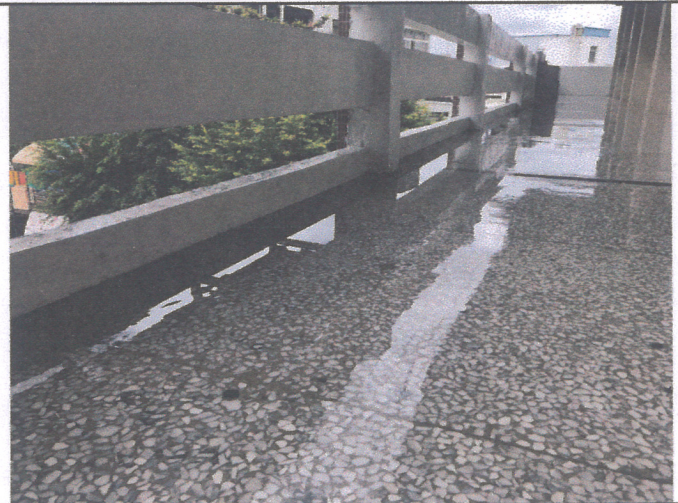
項次	項目	安全檢核應注意要點	查核結果	學校處置方式說明
2	走廊	走廊排水是否正常，未見積水。	三樓走廊地面大雨後積水不退	申請經費打除走廊面層，重新鋪設磨石子地板，並妥善設置排水坡度及排水孔。
照片說明：109.04.30 16:30 三樓走廊地面大雨後積水不退			照片說明：109.04.30 16:30 三樓走廊地面大雨後積水不退
