校園環境安全缺失處置一覽表

學校名稱：國福國小 校舍名稱：教學大樓 檢核日期：110年2月23日

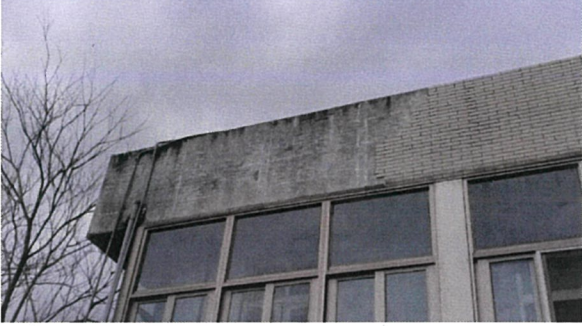
項次	項目	安全檢核應注意要點	查核結果	學校處置方式說明
17	校舍外觀	外牆磁磚是否剝落或有滲漏水現象	是	<ol style="list-style-type: none"> 1. 二樓合廁磁磚剝落區，已經凸出部份敲落，安全無虞。 2. 本校教學大樓將於110年耐震補強工程修復。
照片說明：須註明拍照日期、時間及位置			照片說明：須註明拍照日期、時間及位置

<p>拍照時間：1100223 15:35 位置：教學大樓二F合廁後方女兒牆</p>				
項次	項目	安全檢核應注意要點	查核結果	學校處置方式說明
17	校舍外觀	外牆磁磚是否剝落或有滲漏水現象	是	<ol style="list-style-type: none"> 1. 教學大樓二樓天花板滲水問題將於教學大樓的耐震補強工程蓋鐵皮斜屋頂處理。 2. 目前除了圖書室滲水下方是木地板，會破壞設備，其餘滲水位置均不影響學生安全及教學。防水工程施作前會加強頂樓排水，預防積水滲水。
照片說明：須註明拍照日期、時間及位置			照片說明：須註明拍照日期、時間及位置

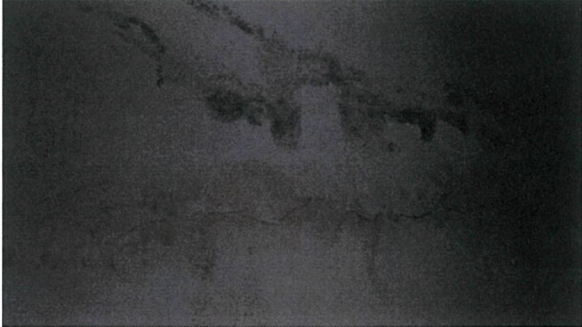
<p>拍照時間：1100223 15:42 位置：教學大樓二F圖書室天花板</p>
